■ Przypadki kliniczne

● Przypadek 1

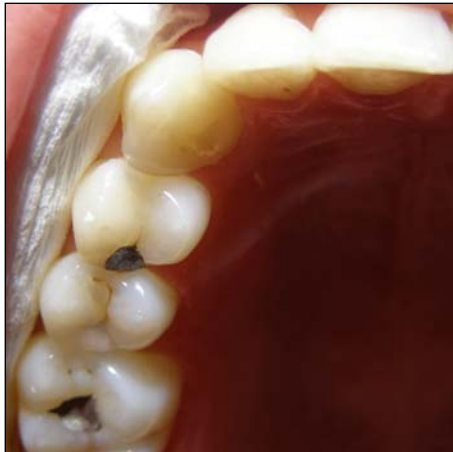
Ryc. 4.3. Próchnica podminowująca w obrębie powierzchni żującej i stycznej dalszej zęba 15.

Badaniem klinicznym stwierdzono próchnicę podminowującą w zębie 15 obecną w obrębie powierzchni żującej i stycznej dalszej (ryc. 4.3). Przygotowano pole zabiegowe poprzez założenie koferdamu i umieszczenie paska metalowego pomiędzy powierzchnią styczną opracowanego zęba a powierzchnią styczną zęba sąsiedniego (ryc. 4.4).

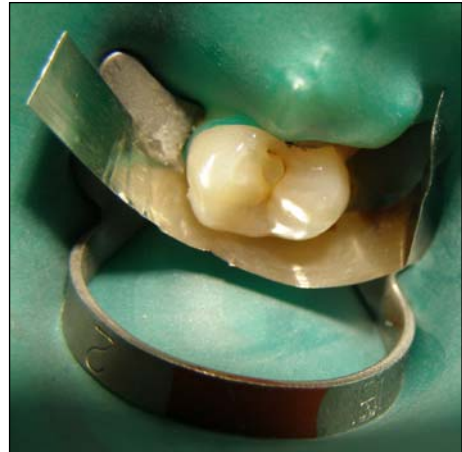
Ryc. 4.4. Przygotowanie pola zabiegowego przed opracowaniem ubytku zęba 15.

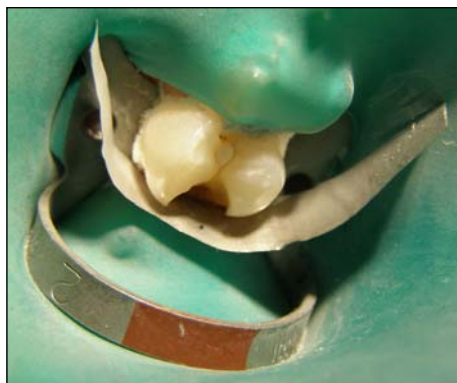
Ryc. 4.5. Stan po wstępnym opracowaniu ubytku zęba 15.

Po wstępnym opracowaniu ubytku stwierdzono próchnicę głęboką. W celu szybszego usunięcia tkanki próchnicowej dodatkowo zastosowano ekskawator oraz 5,25% roztwór podchlorynu sodu. Stan po wstępnym opracowaniu ubytku przedstawia rycina 4.5.

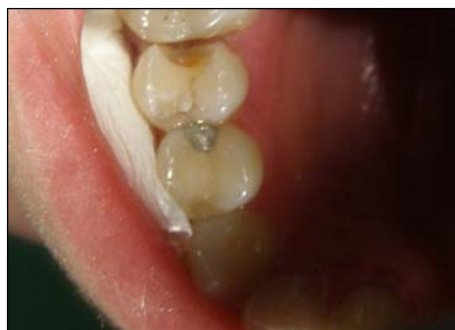
Ryc. 4.6. Stan po całkowitym opracowaniu ubytku zęba 15.

Obraz całkowicie opracowanego ubytku zęba 15 przedstawia rycina 4.6.

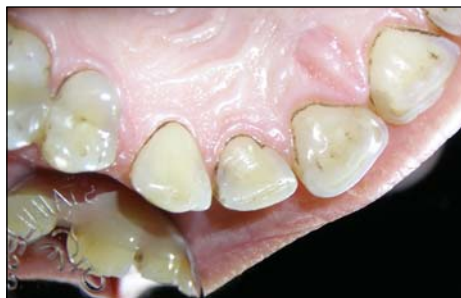
Ryc. 4.7. Ubytek próchnicowy na powierzchni styecznej dalszej w zębie 12.

Badaniem klinicznym stwierdzono ubytek próchnicowy na powierzchni styecznej dalszej w zębie 12 (**ryc. 4.7**).

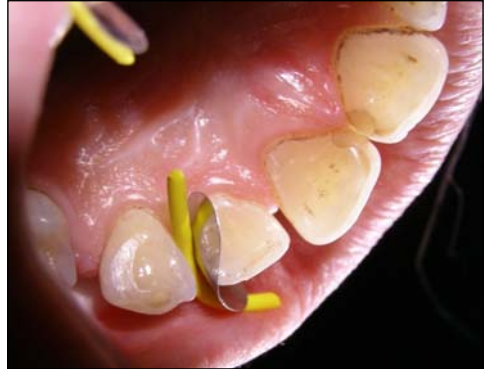
Ryc. 4.8. Metalowy pasek wraz z gumką Wedjets pomiędzy powierzchniami stycznymi zębów 12 i 13.

W celu ochrony powierzchni zęba sąsiedniego przed przypadkowym schropowaniem pomiędzy powierzchniami stycznymi zębów w miejscu preparacji umieszczono nieznacznie dogięty metalowy pasek wraz z gumką Wedjets (**ryc. 4.8**).

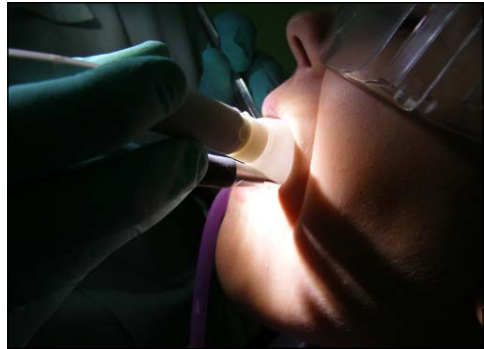
Ryc. 4.9. Sposób ułożenia rękojeści piaskarki oraz końcówki ssaka podczas opracowania ubytku.

Podczas opracowania ubytku rękojeść piaskarki oraz końcówka ssaka były trzymane jednocześnie w dłoni lekarza (**ryc. 4.9**).

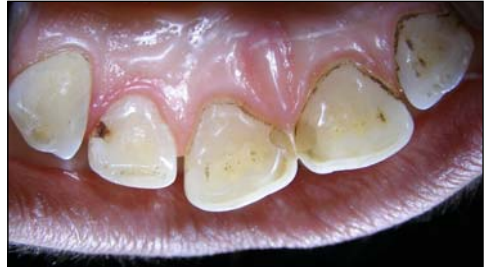
Ryc. 4.10. Stan po wstępnym opracowaniu ubytku zęba 12.

Od strony powierzchni podniebiennej zęba wykonano otwarcie ubytku i jego wstępne opracowanie (**ryc. 4.10**). Do usunięcia miękkiej zębiny próchnicowej użyto ekskawatora. Po przepłukaniu i osuszeniu ubytku skontrolowano poprawność preparacji. Stan po całkowitym opracowaniu ubytku przedstawia **rycina 4.11**.

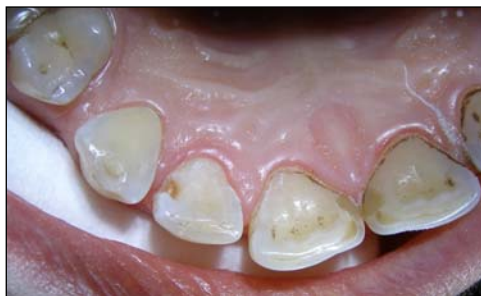
Ryc. 4.11. Stan po całkowitym opracowaniu ubytku w zębie 12.

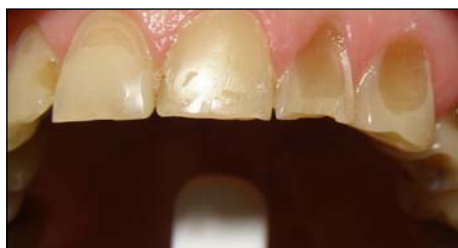
Ryc. 4.12. Ubytki niepróchnicowego pochodzenia w zębach 22 i 23.

Badaniem klinicznym stwierdzono ubytki pochodzenia niepróchnicowego na powierzchni przedsionkowej zębów 22 i 23 (**ryc. 4.12**).

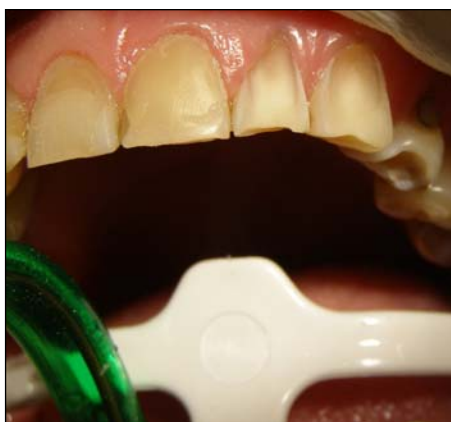
Ryc. 4.13. Stan po całkowitym opracowaniu ubytków w zębach 22 i 23.

Stan po całkowitym opracowaniu ubytków przedstawia **rycina 4.13**.
